## Resultatet från RISE brandtester av kompositbalkongplatta och obrännbar balkongplatta i SP Fire 105 testrigg

## Brandprovning av fasadbeklädnad med balkongplatta

O100407-1325860

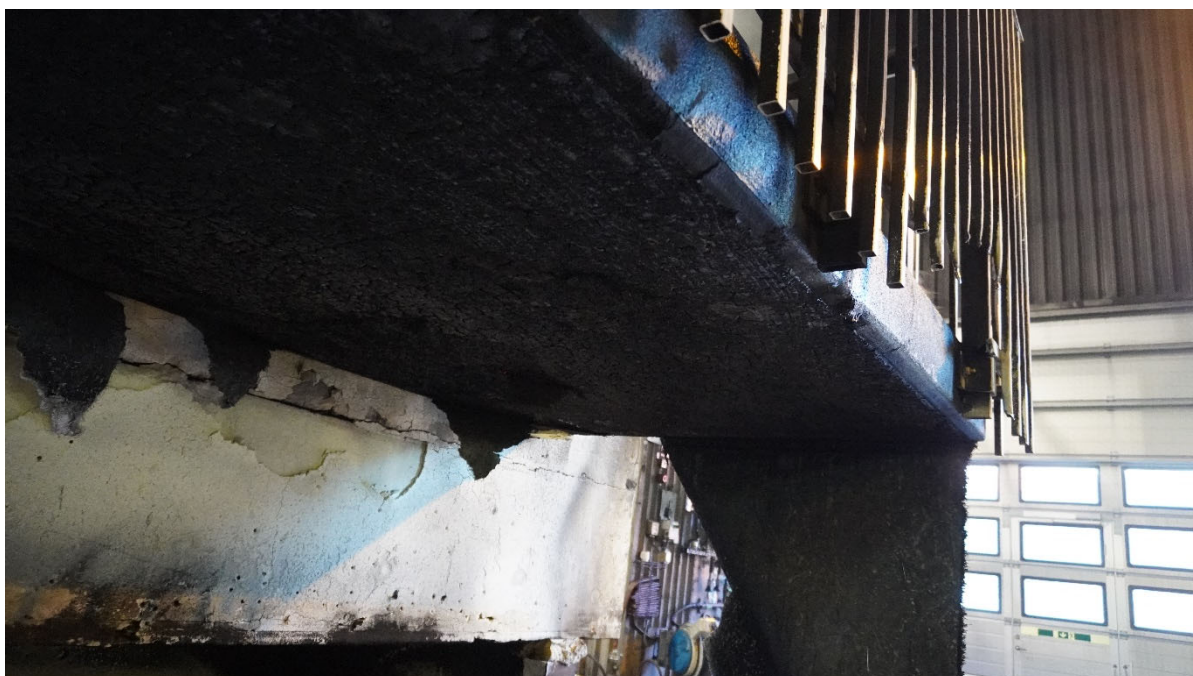
*Efter provet: Undersidan.*

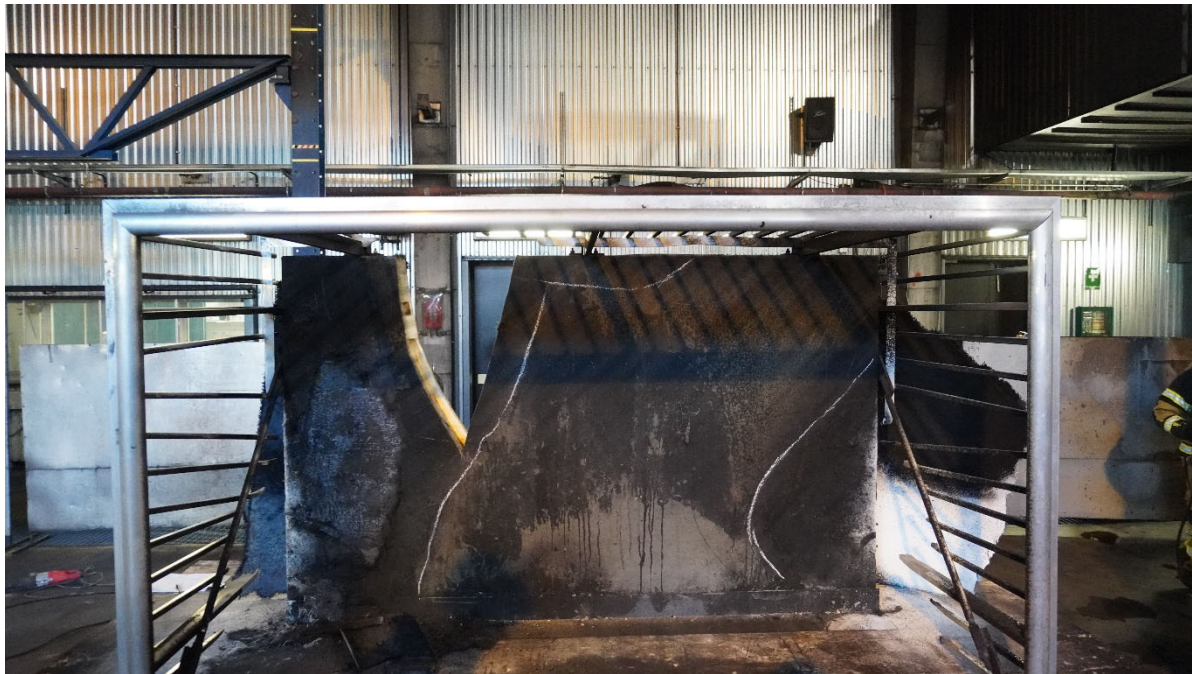
*Efter provet: Plattans ovansida efter provet. Ytan innanför de vita strecken har inte brunnit under provningen. Ytan utanför de vita strecken sitter löst. Troligtvis har det brunnit eller blivit kraftigt värmepåverkat. En tårbit av plattan har sågats ur vilket förklarar varför plattan är trasig..*

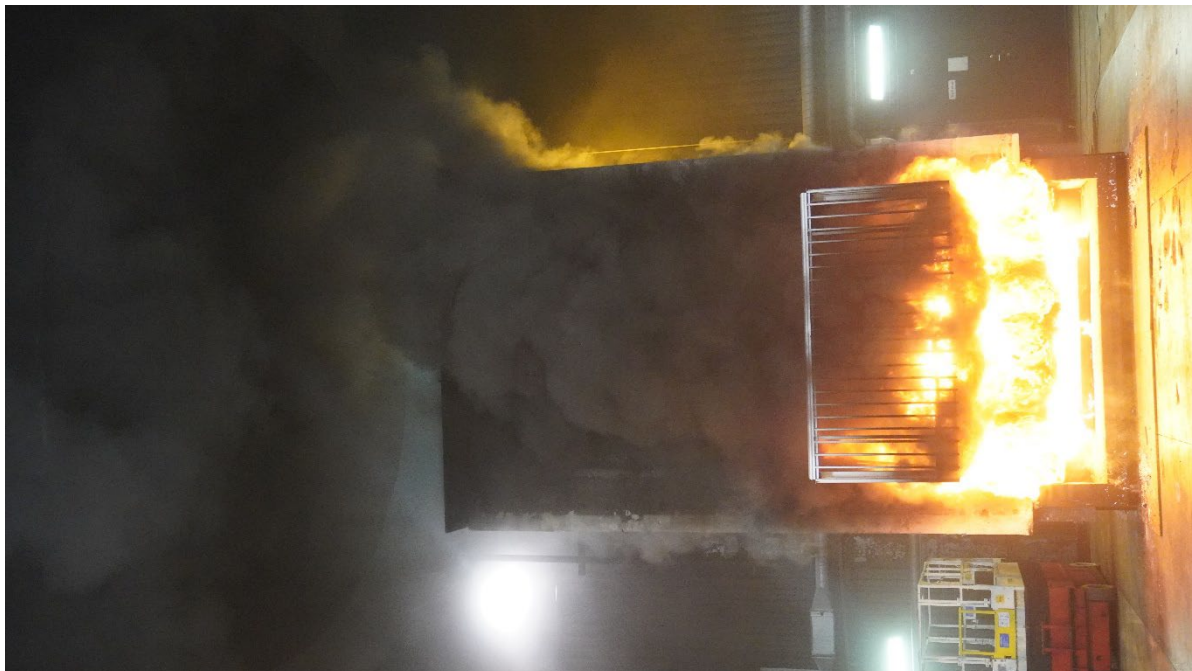
*Efter ca 11 minuter av provet. Delar av plattans ovansida brinner.*

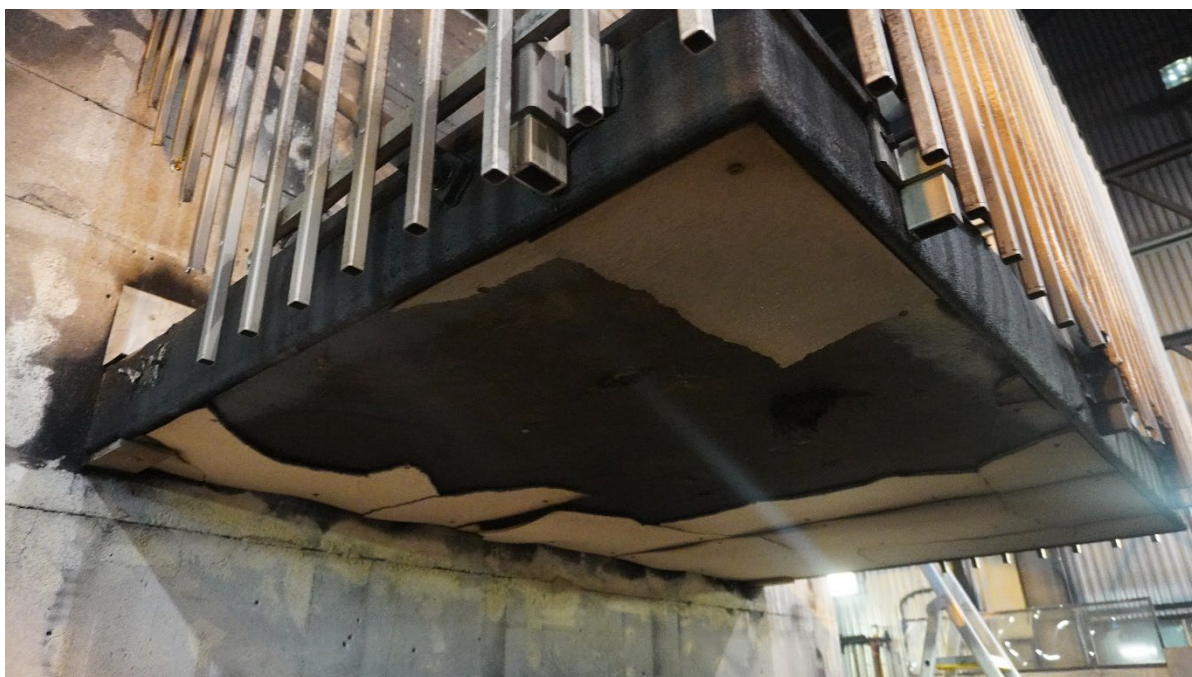
*Efter provet: Undersidan. När skivan tagits bort.*

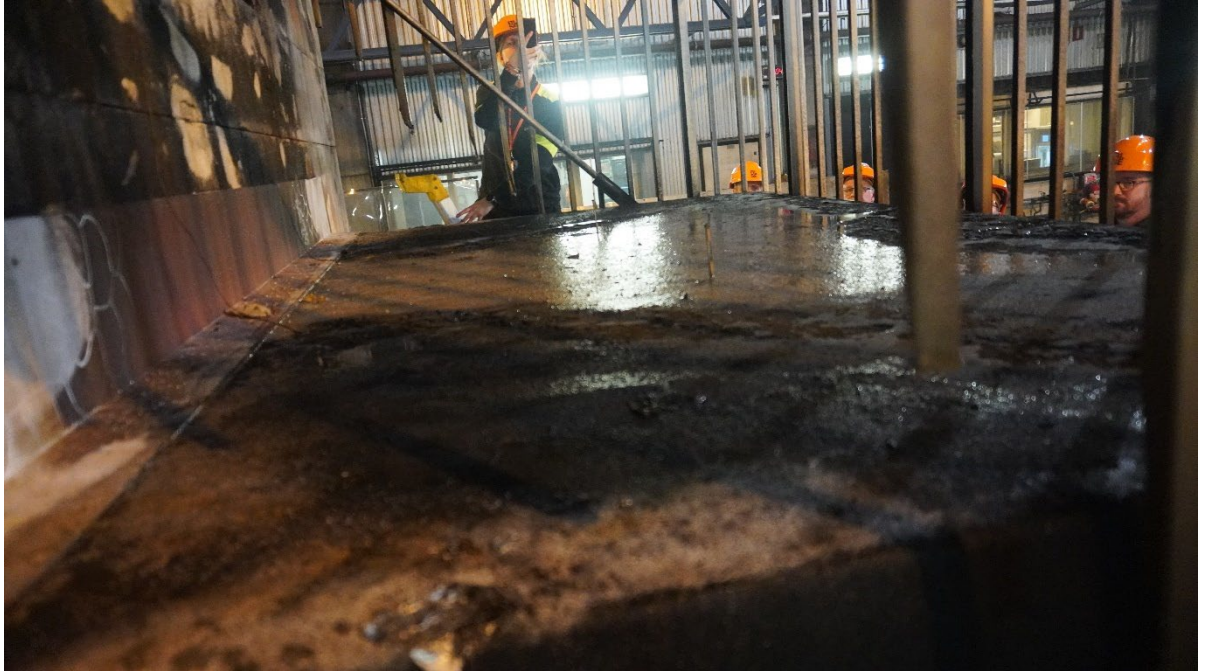
*Efter provet: Plattans ovansida efter provet. Ytan som är matt/svart har troligtvis brunnit eller blivit kraftigt värmepåverkat under provningen. Denna yta sitter löst/är lite porös.*
