## Resultatet från RISE brandtester av kompositbalkongplatta och obrännbar balkongplatta i SP Fire 105 testrigg

## Brandprovning av fasadbeklädnad med balkongplatta

O100407-1325860

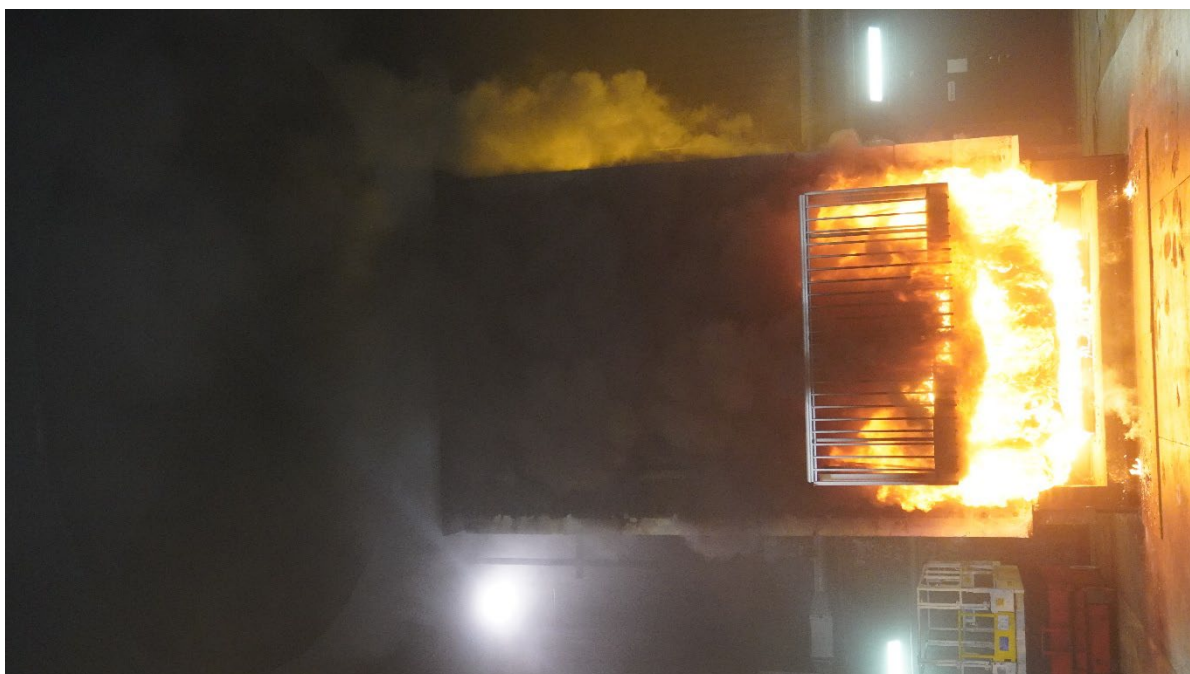
*Efter ca 7 minuters prov*

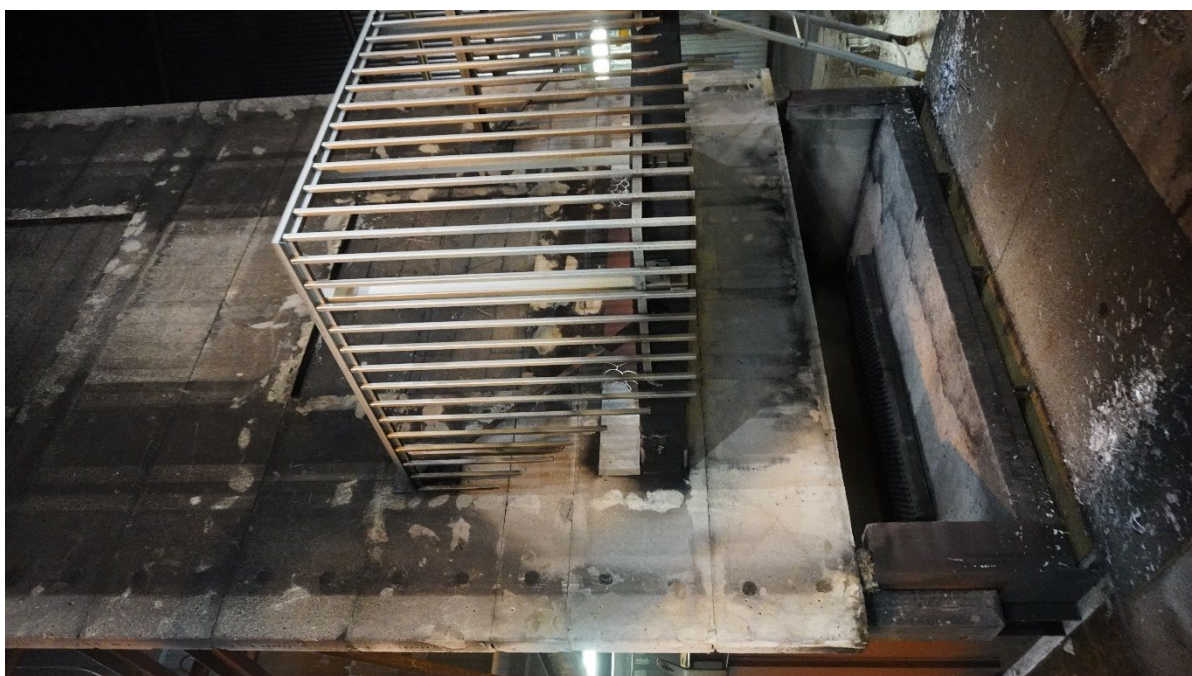
*Efter provet*

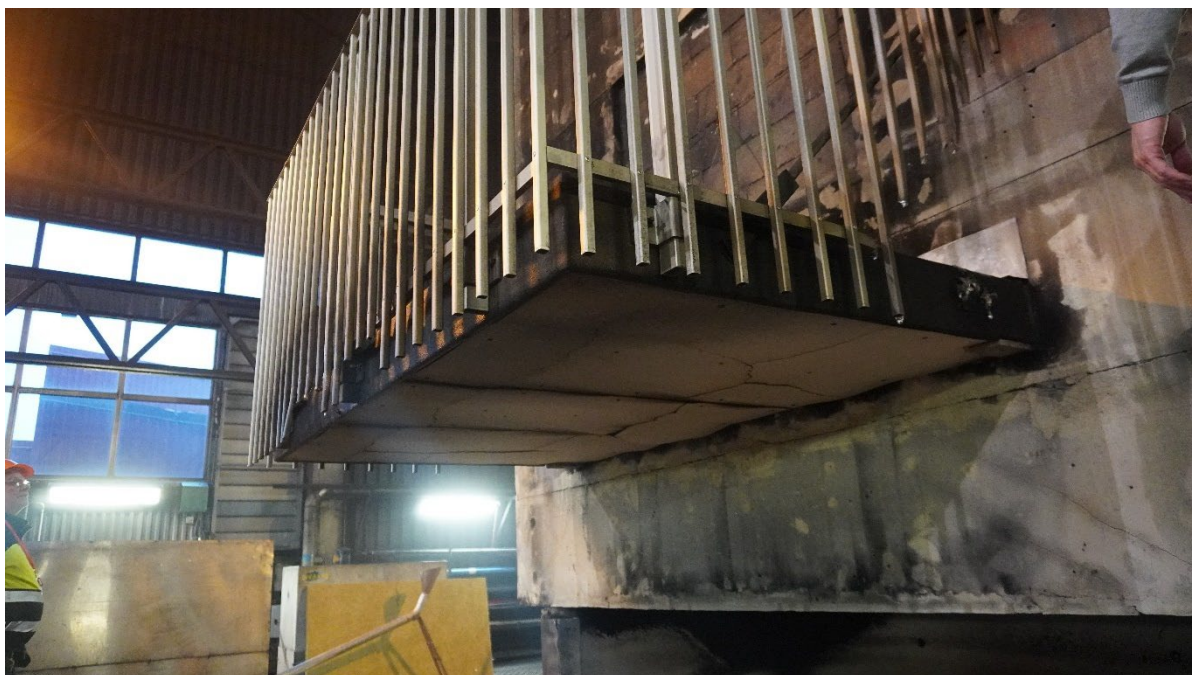
*Efter provet*

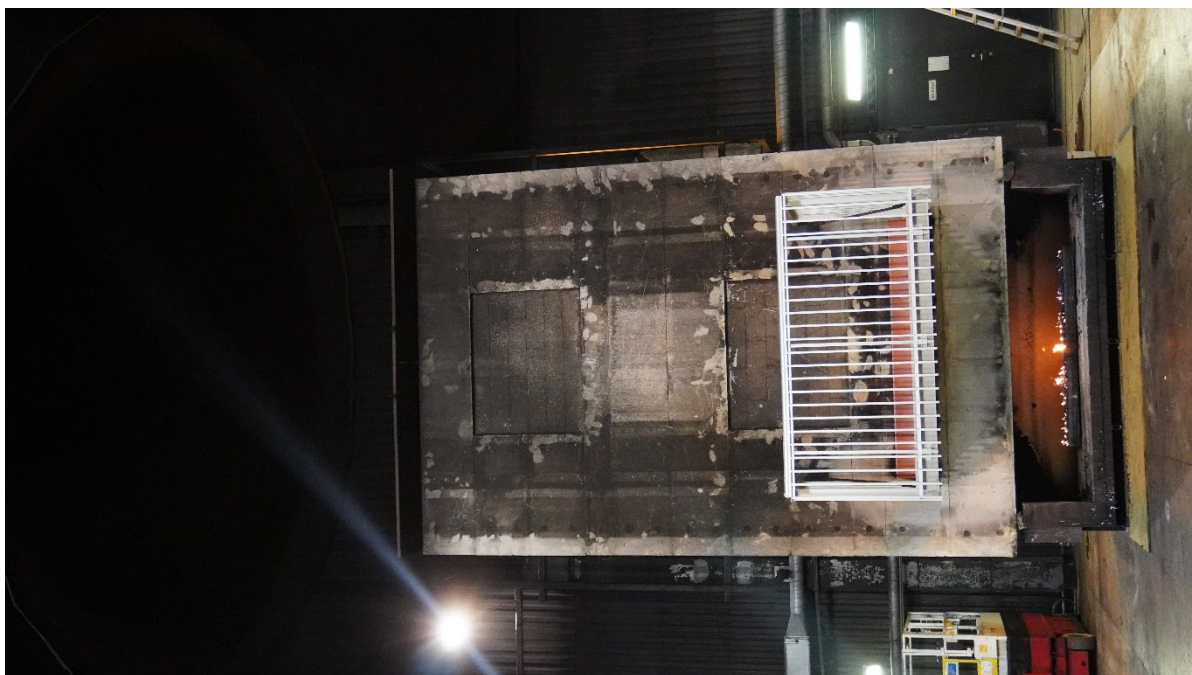
*Provföremålet vid provningens start*

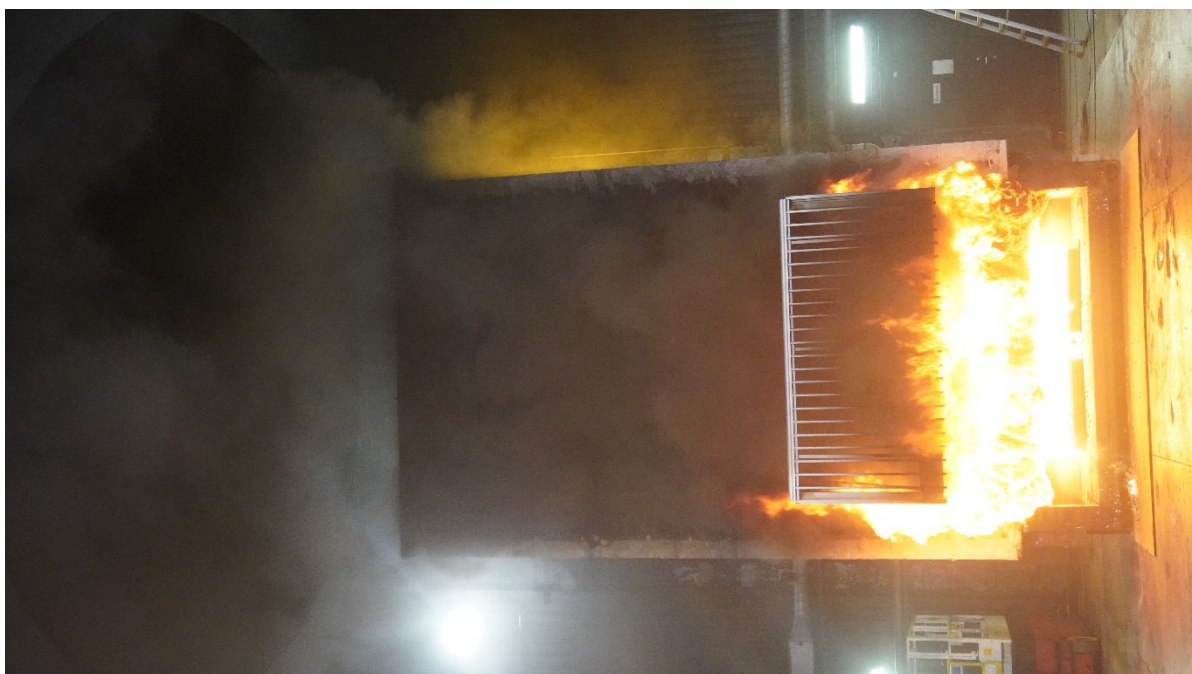
*Efter ca 6 minuters prov*

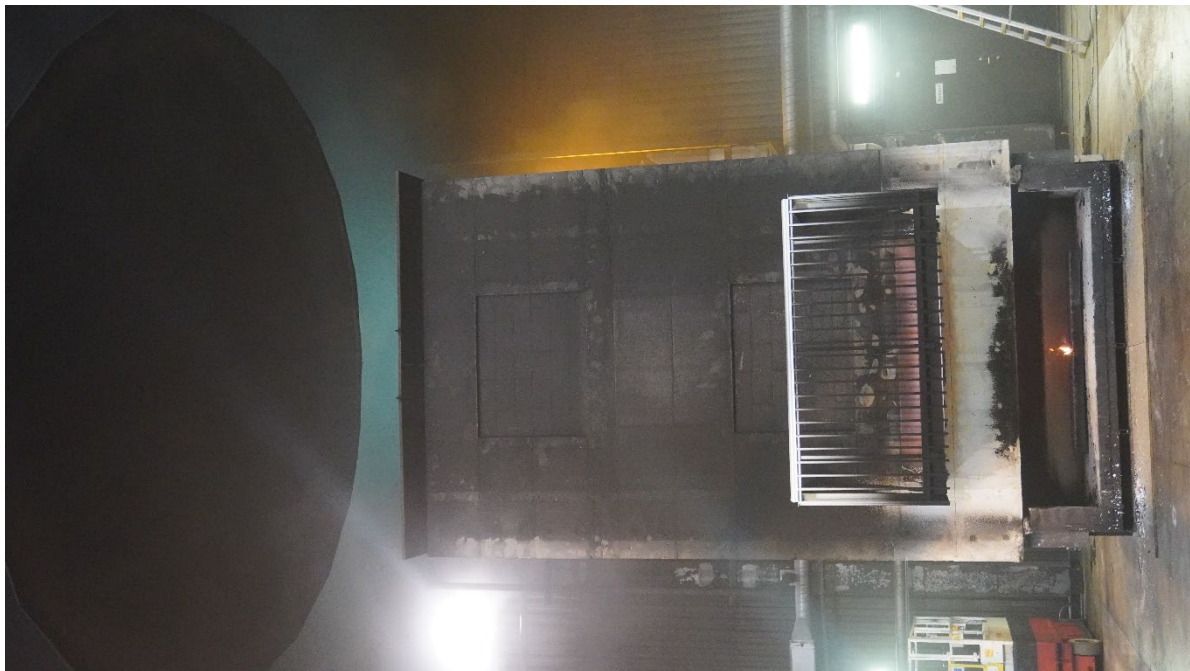
*Efter provet*

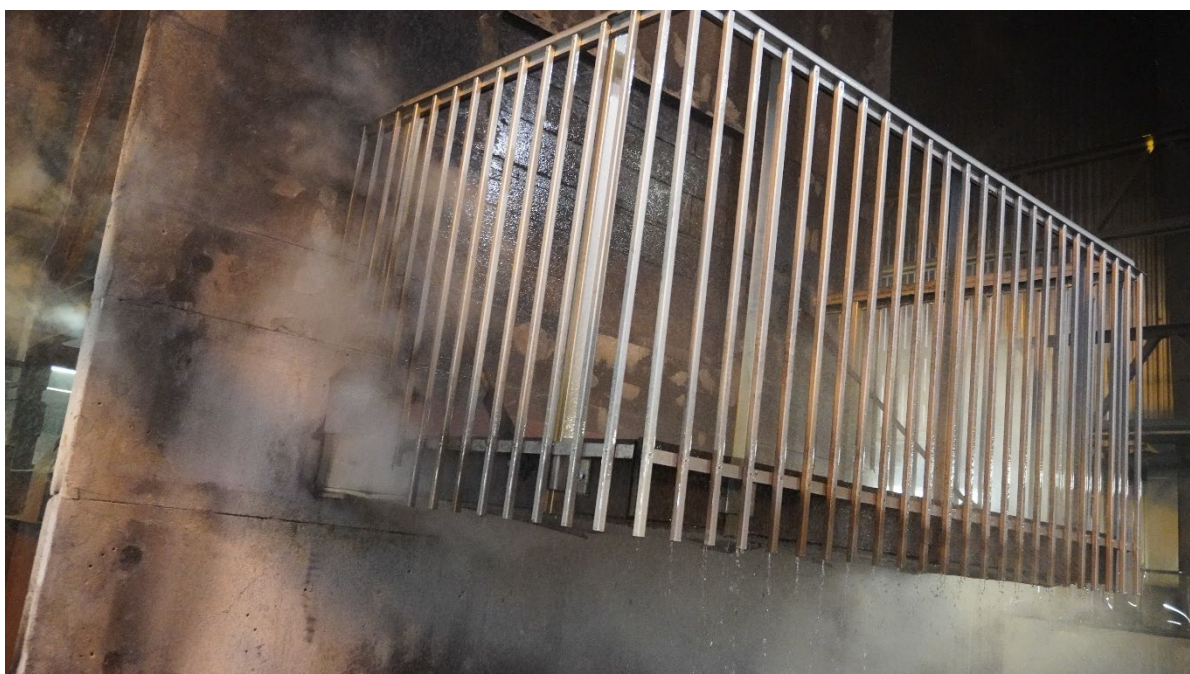
*Efter provet.*

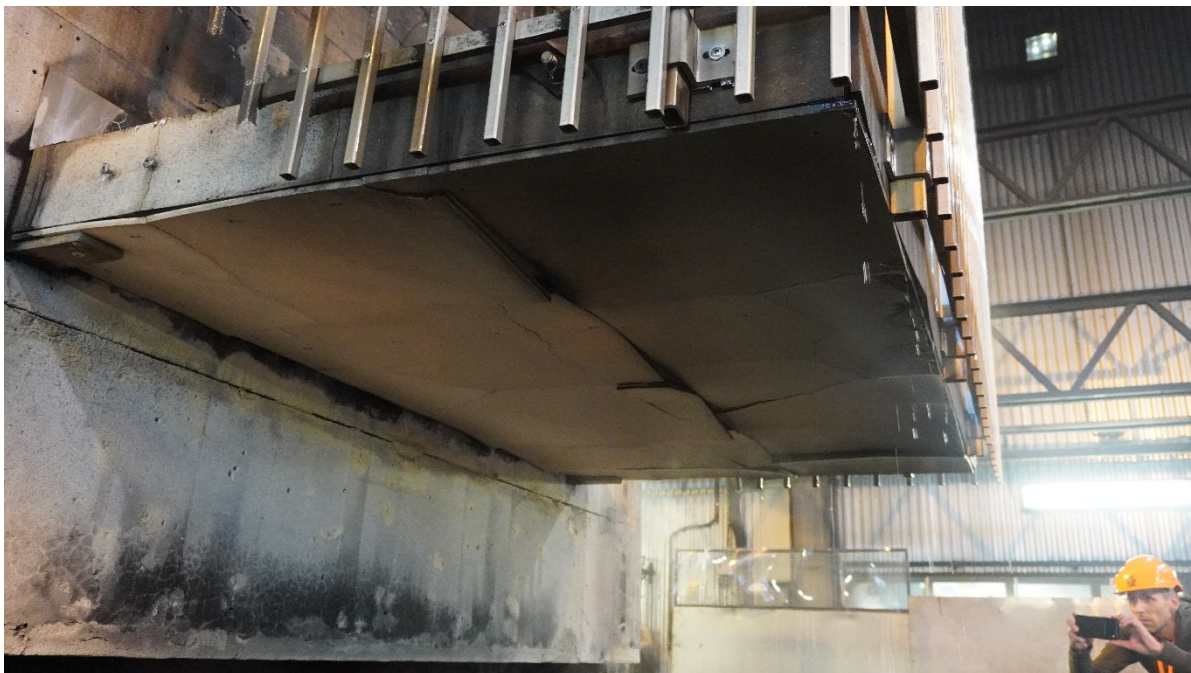
*Efter provet: Undersidan.*
